# **CASO DE ÉXITO**

# **GEOGARD - MEGACENTER CLARO**

(Medellín, Antioquia, Colombia 2025

restauración de la impermeabilización de la cubierta, donde la membrana de manto granallado envejecida fue reemplazada mediante el sistema GEOGARD

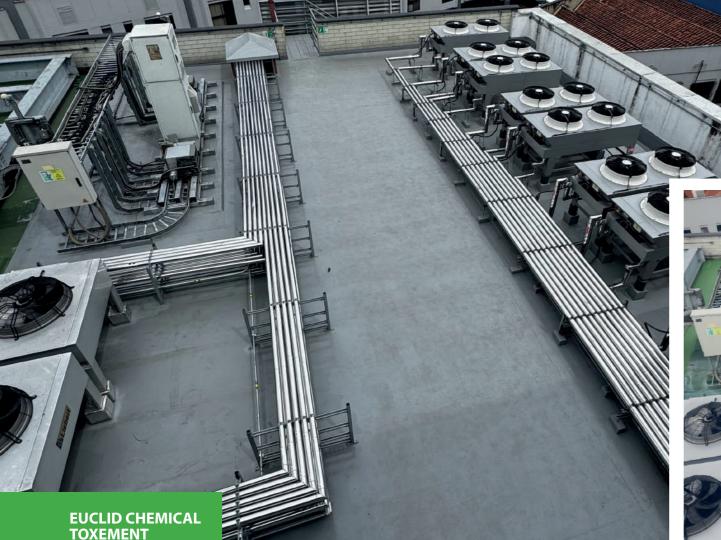
La intervención fue necesaria a partir de un diagnóstico del estado de la superficie, revisión de zonas críticas, la preparación del sustrato y la aplicación del nuevo sistema impermeabilizante.

El reto principal consistió en mantener la continuidad de las operaciones del edificio y coordinar las labores bajo condiciones climáticas cambiantes. El resultado fue una cubierta totalmente impermeabilizada, con la confiabilidad técnica que requería una infraestructura crítica como la de CLARO.
